Inspectie Veiligheid Defensie
Ministerie van Defensie

Schietongeval Camp Bulldog

Onderzoek naar ongeval tijdens
wapenonderhoud in Erbil, Irak

21 augustus 2022

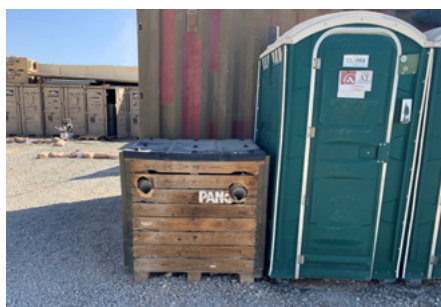
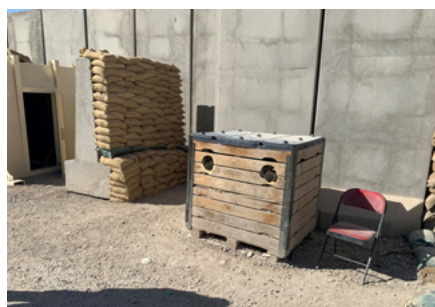
Afbeeldingen 2 en 3: Laad- en ontlaadinrichtingen parkeerplaats (links) en ingang Camp Bulldog (rechts).
