Inspectie Veiligheid Defensie
Ministerie van Defensie

Val in het duister

Onderzoek naar een voorval met letsel
op Bonaire, 28 augustus 2017

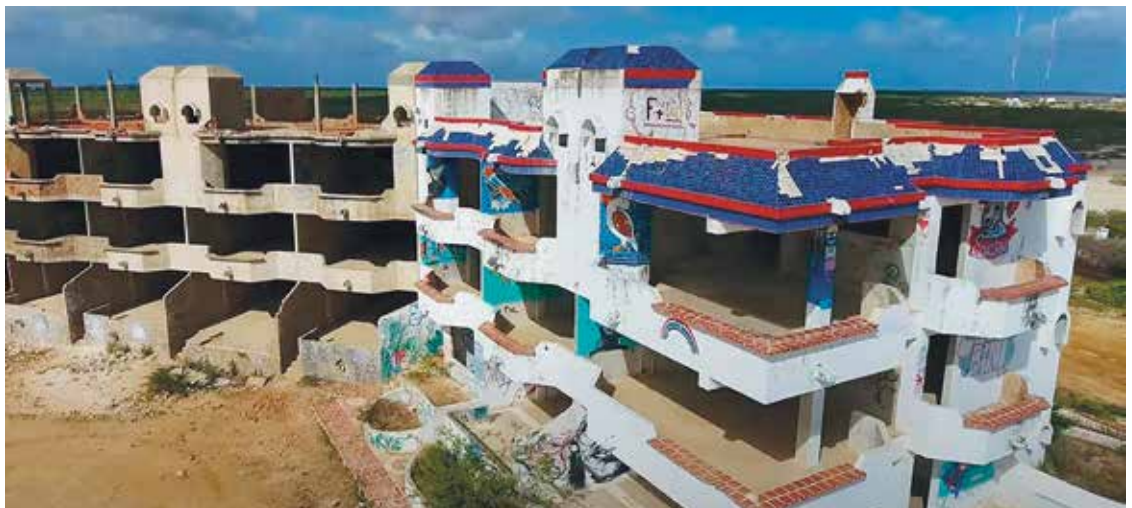
Figuur 2 Bivaklocatie 'Hotel Esmeralda', Punt Vierkant, Bonaire (bron: instructie aanbrengen valbescherming, Genie)

Hotel Esmeralda op Bonaire is een onvoltooid gebouw dat de Compagnie in de West tijdens oefeningen als bivaklocatie gebruikt. Omdat er geen ramen en deuren in zitten, is het de bedoeling dat elke compagnie voor aanvang van de oefening valbescherming en grondplaten aanbrengt. De 25e lichte kwam 21 augustus 2017 van Curaçao op Bonaire aan.
